## 品質性能試験報告書

試験名称 建築窓ガラス用フィルムの性能試験

| 試験項目 | ショットバッグ，層間変位 | | | | | | | | | |
| 試験方法 | 準拠規格：JIS A 5759 (建築窓ガラス用フィルム) 6.10 ガラス飛散防止性能試験 | | | | | | | | | |

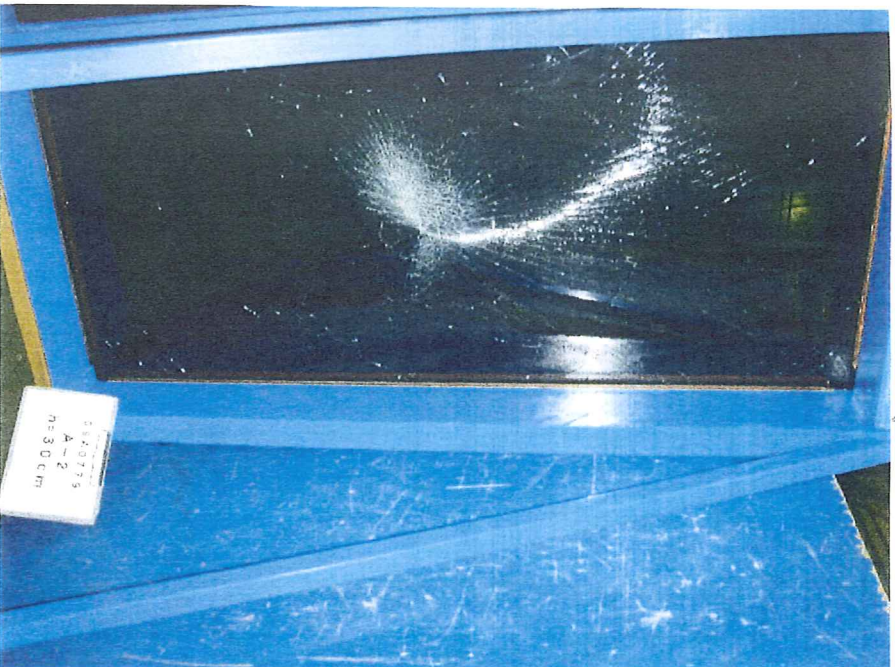
写真－3 破壊状況

試験項目：ショットバツダ

試験片番号：A-2

・板ガラスの破壊

| | | A-2 | 300 | 1 | 0.3 | 0.1 | 板ガラスの破壊 | 3.4 | | |

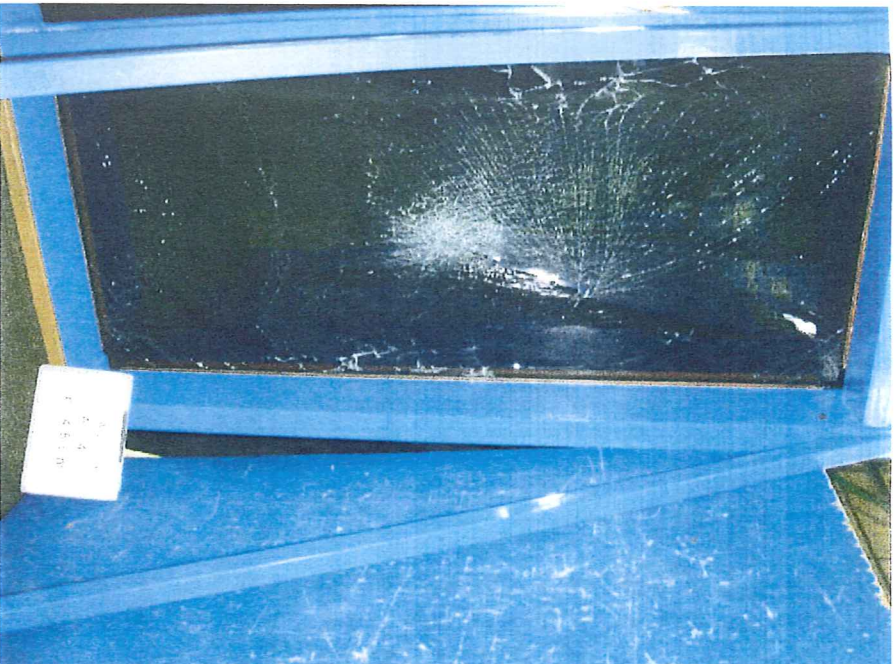
写真－7 破壊状況

試験項目：ショットバッド

試験片番号：A-4

・板ガラスの破壊

| | | A-4 | 450 | 1 | 4.8 | 1.6 | 板ガラスの破壊 | —<br>7.8 | | |

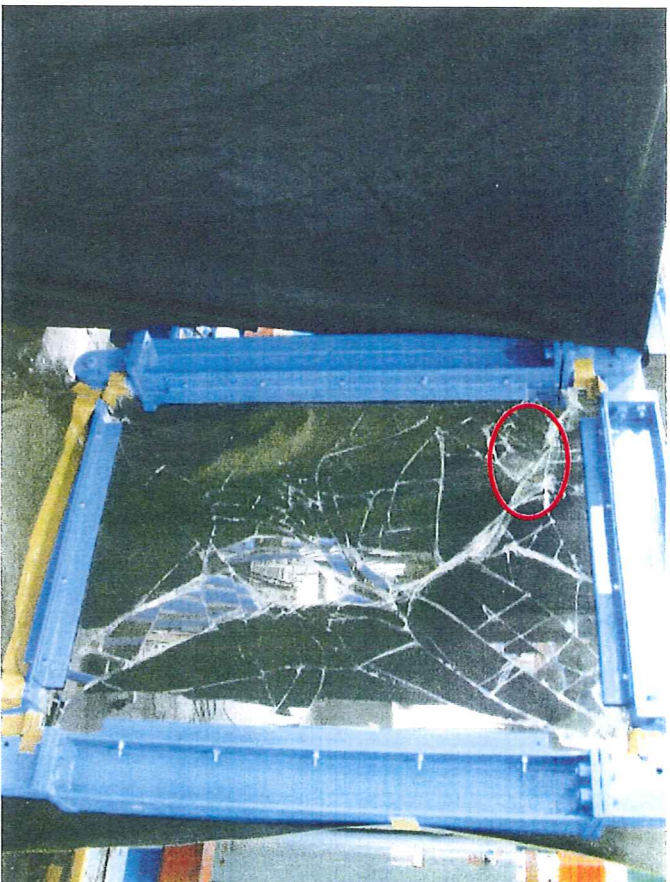
写真 10 破壊状況  
試験項目：層間変位  
試験片番号：B-1  
・板ガラスの破壊及びフレームの切れ  
(○ 部分でフレームの切れ)

| | 層間変位 | B-1 | 98.9 | 板ガラスの破壊及びフィルムの切れ | 9 | ガラス飛散防止率は，95%以上とする。 | | | | |

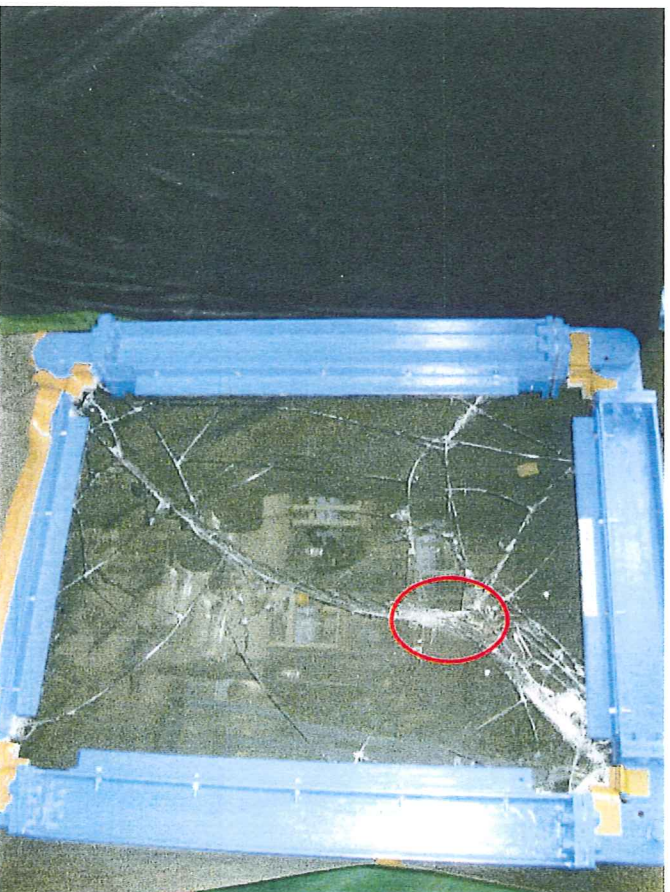
写真 10 破壊状況  
試験項目：層間変位  
試験片番号：B-2  
・板ガラスの破壊及びフレームの切れ  
(○ 部分でフレームの切れ)

| | | B-2 | 96.9 | 板ガラスの破壊及びフィルムの切れ | 10 | | | | | |

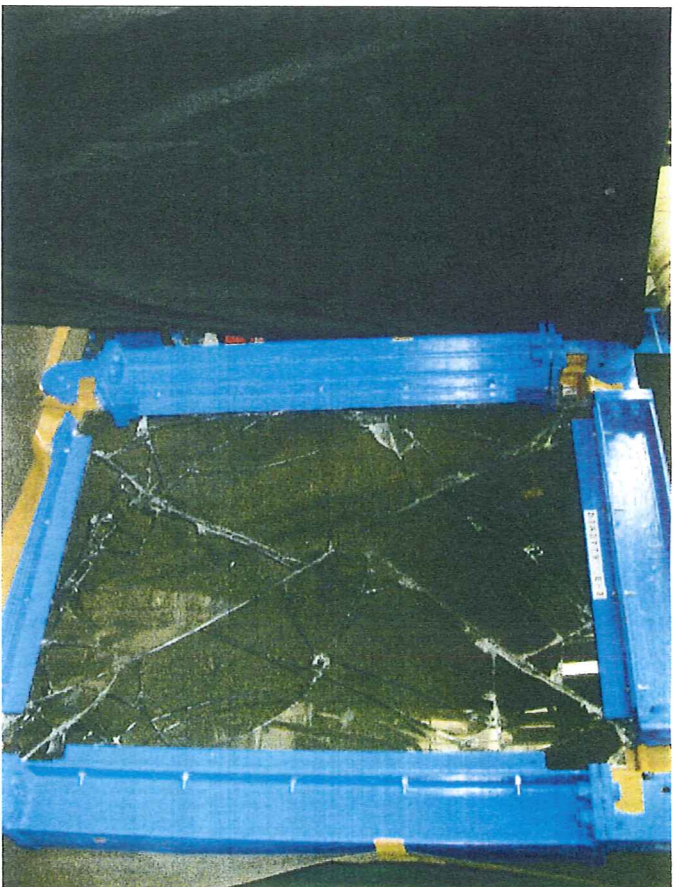
写真-11 破壊状況  
試験項目：層間変位  
試験片番号：B-3  
・板ガラスの破壊

| B-3 | | 98.4 | 板ガラスの破壊 | 11 | | | | | | |

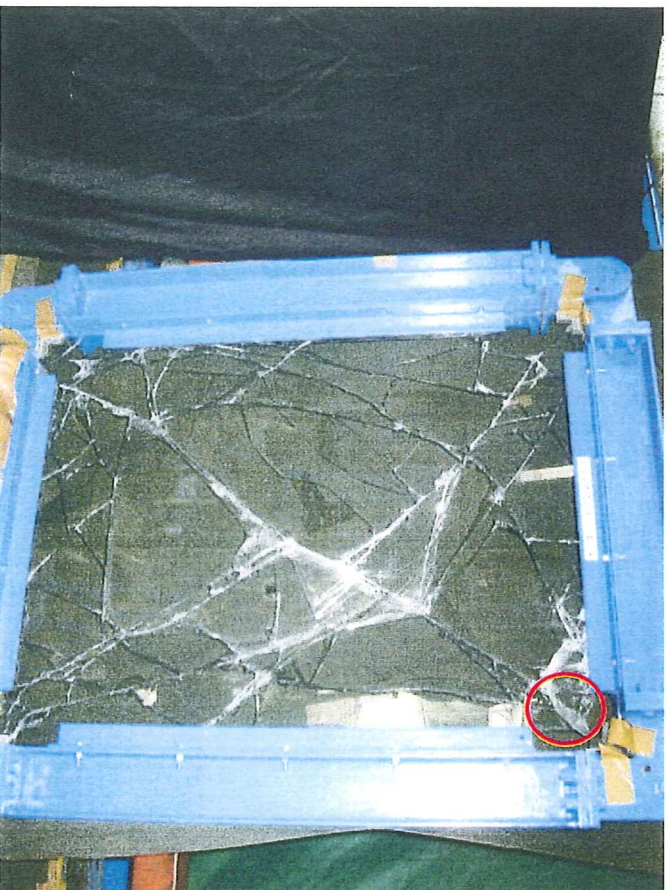
写真-12 破壊状況  
試験項目：層間変位  
試験片番号：B-4  
・板ガラスの破壊及びフィルムの切れ  
(○ 部分でフィルムの切れ)

| B-4 | | 97.8 | 板ガラスの破壊及びフィルムの切れ | 12 | | | | | | |
